RESTAURACIÓN DE LA IGLESIA VISIGODA DE SANTA LUCÍA DEL TRAMPAL, ALCUÉSCAR (EXTREMADURA-ESPAÑA)

(RESTORATION OF THE VISIGOTHIC CHURCH OF SANTA LUCÍA DEL TRAMPAL, ALCUÉSCAR-EXTREMADURA-SPAIN)

Antonio Almagro Gorbea, Dr. Arquitecto

RESUMEN

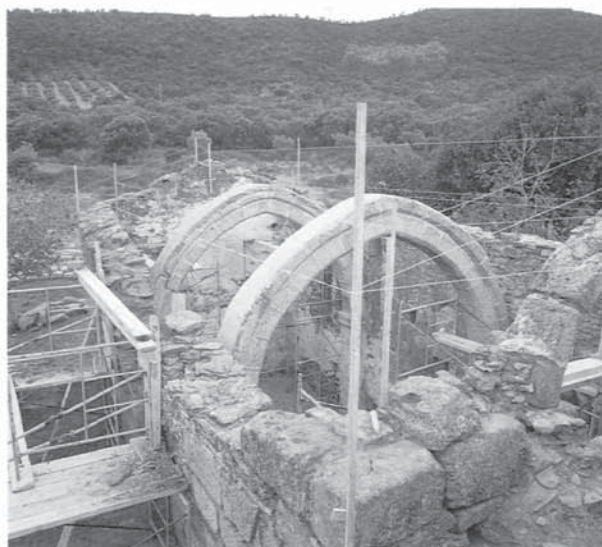
Replanteo de la cubierta del aula.

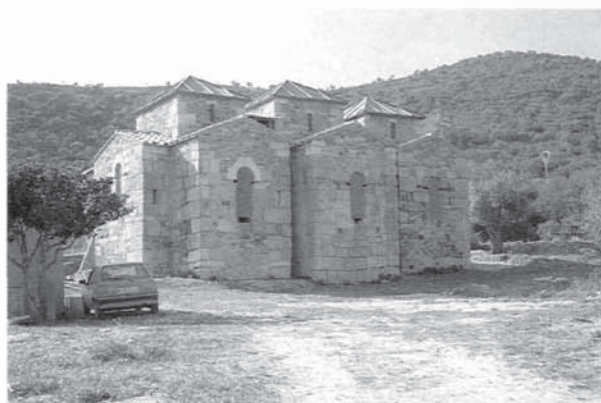
La cabecera después de la restauración.

El desescombro de la cubierta puso a la vista que los cimborrios constituían cuerpos exentos y sobresalientes respecto al crucero y los ábsides. Por ello se recrecieron hasta una altura cuya fijación no tiene ninguna base científica en qué apoyarse al estar los tres desmochados. El criterio seguido fue puramente visual, buscando que existiera un equilibrio de formas y volúmenes especialmente desde la perspectiva oriental, en que el terreno desciende y se observa la cabecera de la iglesia desde un punto más bajo. En el cimborrio meridional quedaban los restos inferiores de dos ventanas en forma de aspillera, semejantes a las conservadas en el aula. Las ventanas se abren hacia el este y el oeste. Con esta pauta se dispusieron ventanas semejantes en los demás cimborrios.

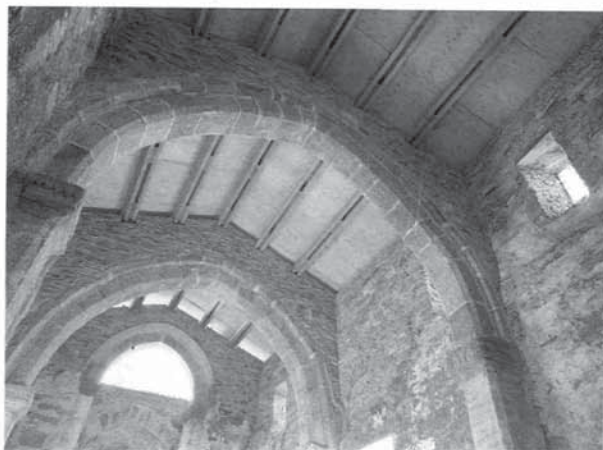
La cubierta del aula.

Tras desestimar el rehacer la estructura visigoda original, que hubiera supuesto eliminar los arcos tardo-medievales, y para la que además no había datos ciertos suficientes, decidimos adoptar una solución acorde con el sistema de cubierta posterior. Pero ello suponía poner en carga los arcos diafragma y provocar de nuevo empujes sobre los muros laterales. Frente a este problema optamos por una solución distinta a la tradicional y que fuera lo más liviana posible. Diseñamos una estructura de cubierta a base de correas apoyadas en los arcos diafragma, formadas por dos tablones unidos por chapones y tornillos. Sobre estas correas va apoyado un tablero contrachapado y sobre éste una chapa de cobre con la solución clásica de empalme de las piezas mediante berenjenos con los consiguientes plegados de los bordes de las chapas. En un principio se pensó en

Este sistema de cubierta tiene el carácter de elemento sobrepuesto, pues hemos tratado de que todas sus partes queden claramente separadas de las estructuras "murarias". Con ello hemos querido poner más de manifiesto el carácter de elemento nuevo y en cierto modo postizo, a la vez que al no constituir remate de los muros, ponen en evidencia que la altura que éstos alcanzan es hipotética al no haberse conservado en esta parte ningún elemento de remate original. Tal consideración conllevaba el aplicar simi-

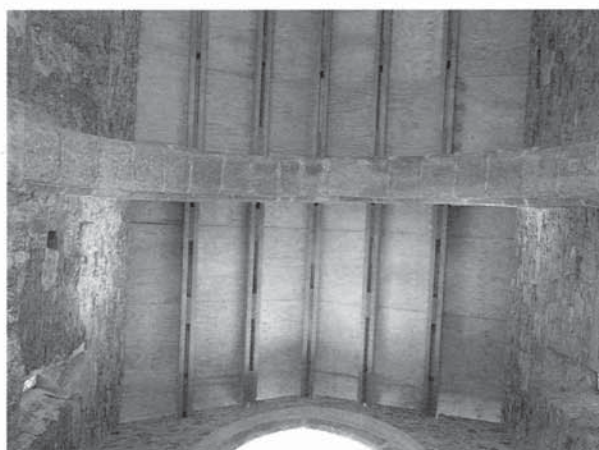
Detalle de la cubierta del aula.

dar a las calles unas dimensiones similares a las de las *tegulae* de la cubierta visigoda, pero la discordancia entre la medida de éstas y los formatos comerciales de las chapas de cobre y el elevado costo que ello acarrearía nos hicieron desistir de aplicar esta solución.

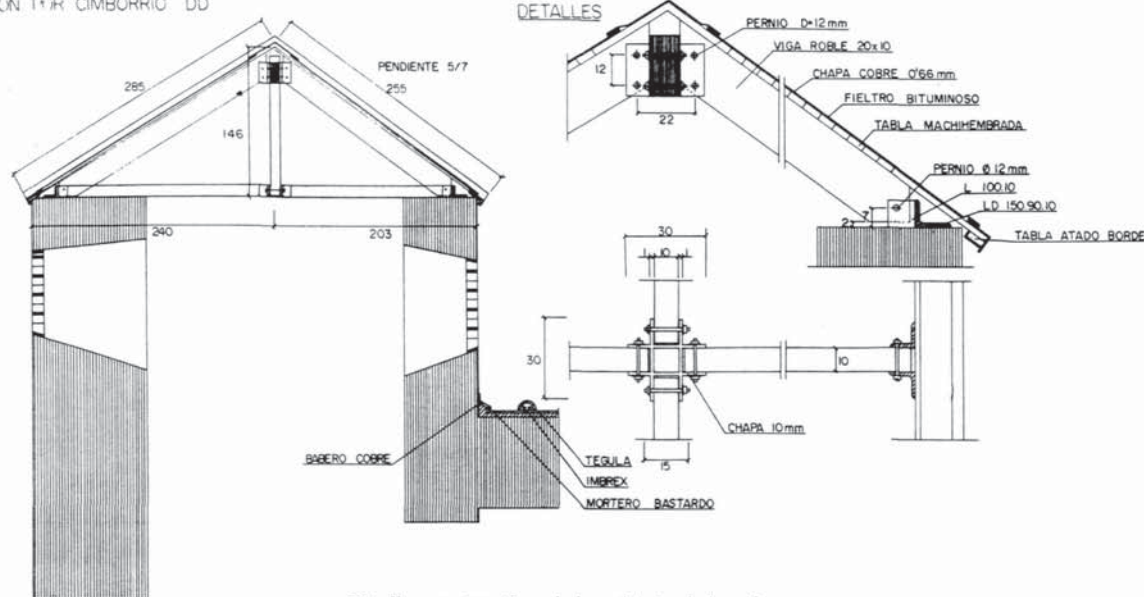
Detalles constructivos de la cubierta de la cabecera

Para el cubrimiento de los espacios abovedados, el problema era claramente distinto puesto que los hallazgos nos permitían saber cuál era el material original empleado, su disposición y forma de colocación, las pendientes de los tejados y la altura de remate de los muros. Por ello tomamos la decisión de hacer en estas zonas unas cubiertas nuevas utilizando el mismo sistema original a base de *tegulae* e *imbricis*, sentados directamente sobre un relleno de la parte superior de las bóvedas para formar las pendientes.
